وزارة الثقافة  
المجلس الأعلى للآثار

# ترميم آثار فوه

فوه ١٩٩٧

إعداد : قطاع الآثار الإسلامية والقبطية

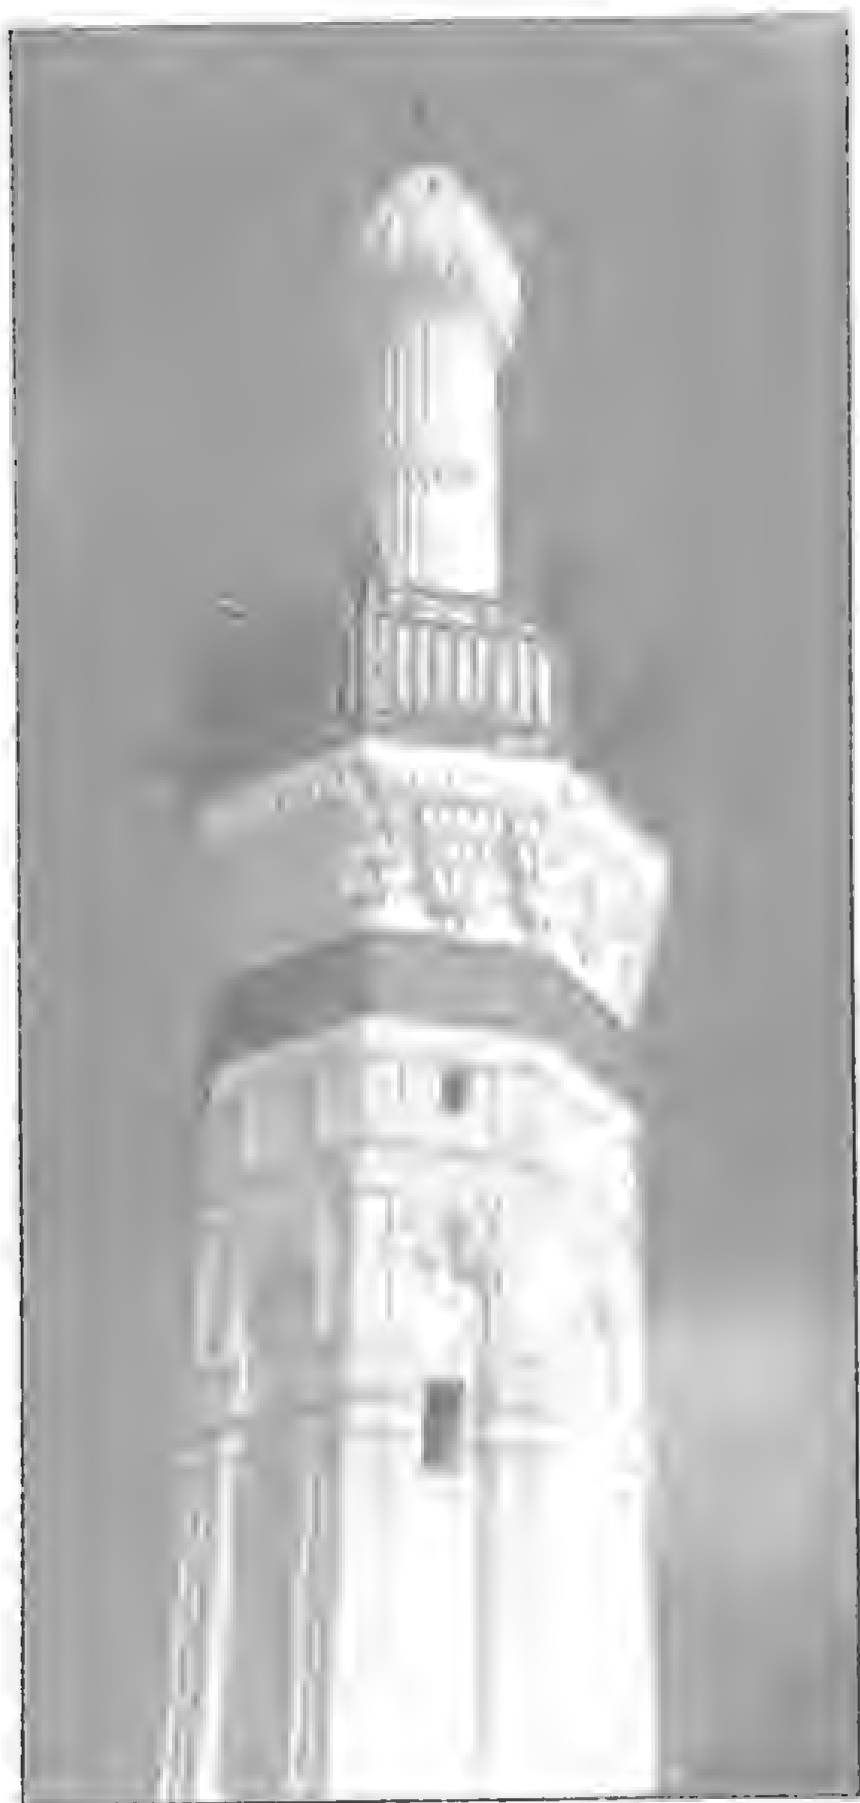
مئذنة مسجد نصر الله بعد الترميم

جميع زخارف المئذنة ومعالجة المقرنصات والخوذة ورقبتها ،  
ومعالجة الكحلة العريضة داخل المئذنة وعمل إنارة لها من الداخل  
وتركيب كوابيل خشبية بالخوذ بدلا من الكوابيل التالفة .

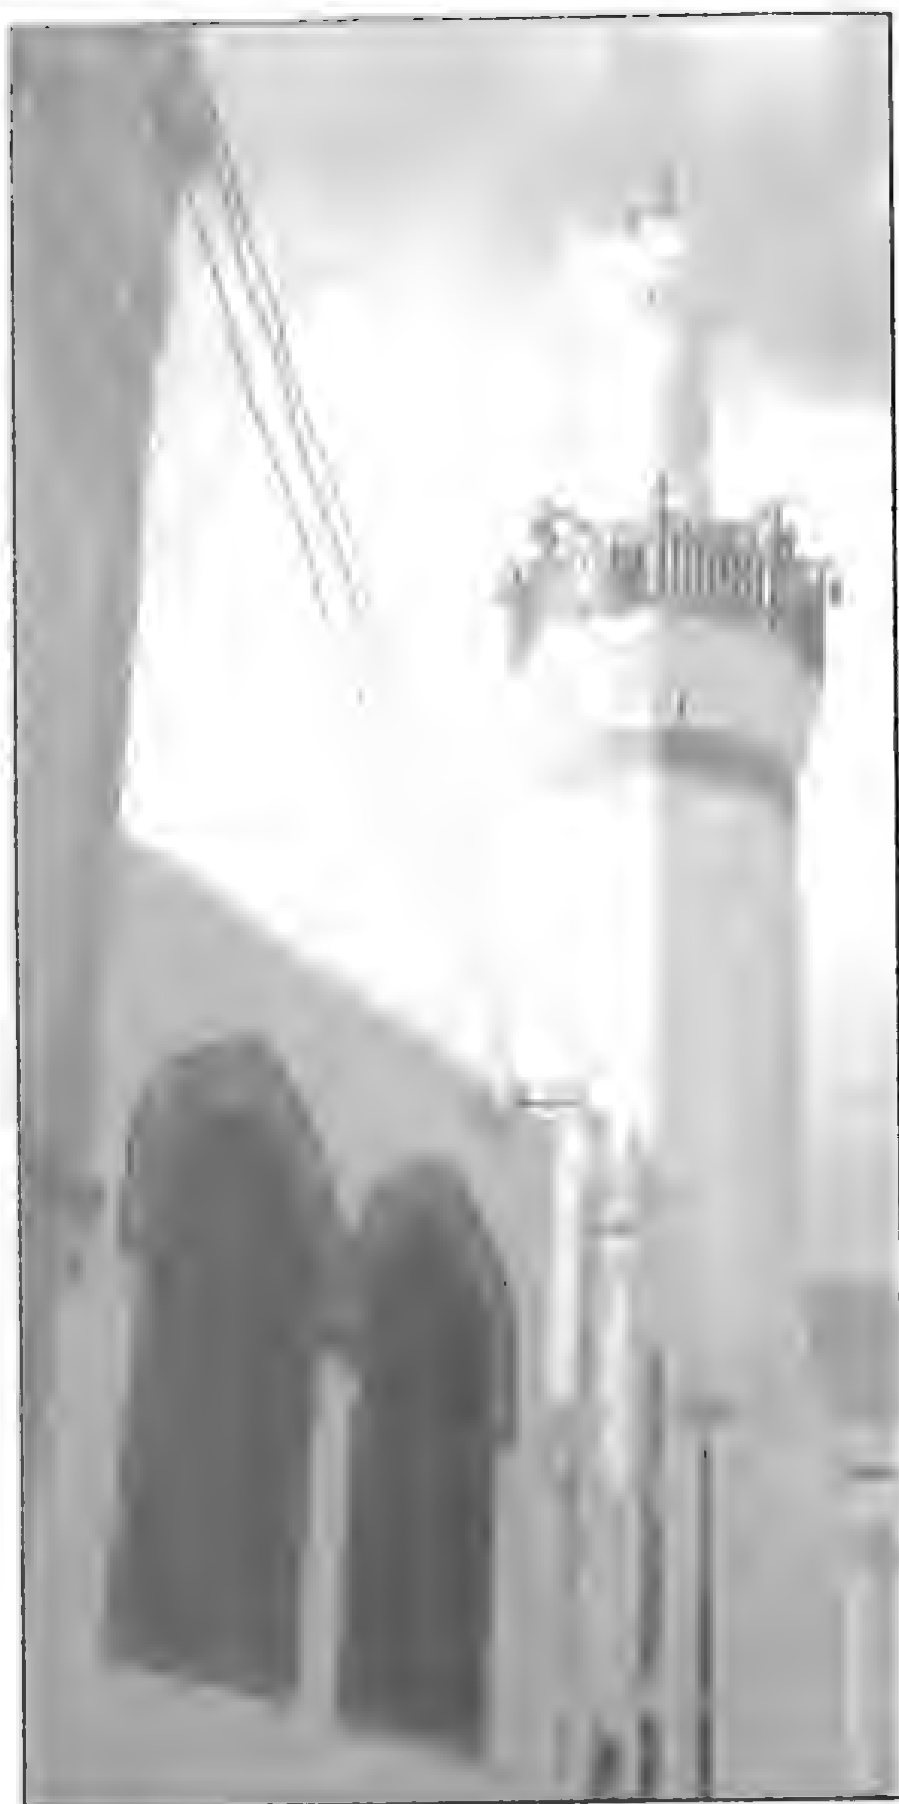
مسجد نصرالله بعد الترميم

- ١- ترميم جميع الجدران والبواريك والعقود بتزوير الشروخ إحلال المباني المتهاكة ، خاصة أسفل السقف وتركيب أخشاب بديلة مع عمل الأشرطة الخشبية ذات الزخارف وعناصر السقف الأصلية .
- ٢- تركيب النوافذ بالكامل للجامع بالمواصفات التى استقر عليها الرأى بما كان باقيا بالجامع وقياسا على النوافذ القديمة بالمساجد والجوامع الأخرى، وكذلك تركيب أبواب الغرف والمئذنة ، وعمل درابزين للمئذنة بنفس الشكل الأصلى .
- ٣- تغيير جميع شبكة الكهرباء وتركيب مشكاوات على الأوتار وفوانيس للمئذنة والمداخل .
- ٤- تكسير بياض المئذنة من الخارج بعد رصد جميع زخارف البدن ، والكشف عن شريط من الطوب المنجور أسفل المقرنصات ، وإعادة

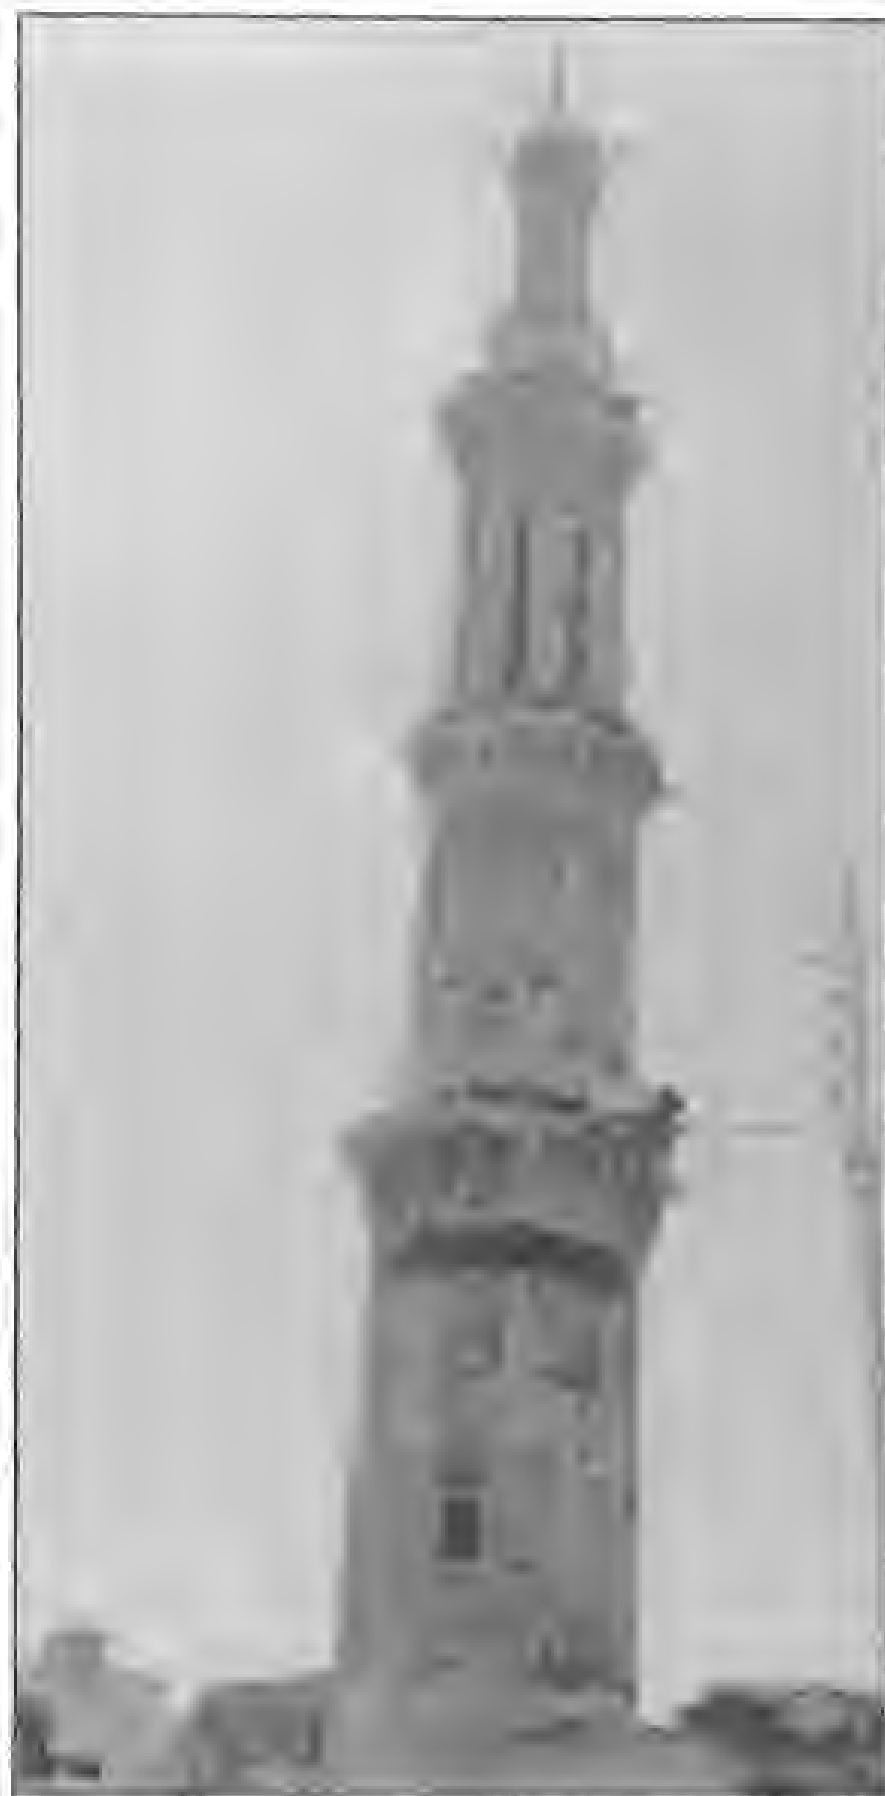
- ١ - كان السقف فى حالة متهاكة فقد تشبع بالرطوبة نتيجة مياه الأمطار وأدى ذلك إلى تحلل الأخشاب .
- ٢ - حدوث هبوط فى العديد من الأعمدة الحاملة للعقود أحدث تصدعات فى العقود بالإضافة الى وجود ميل واضح بها .
- ٣ - ارتفاع نسبة الرطوبة فى الجدران الخارجية للجامع نتيجة لارتفاع منسوب المياه الجوفية وارتفاع رديم الشوارع المحيطة .
- ٤ - تآكل معظم الزخارف الموجودة أعلى المداخل الخارجية للجامع .
- ٥ - وصلت المئذنة الى درجة كبيرة من الخطورة نتيجة لوجود بعض الميل فى الدورة الاخيرة للمئذنة وتلف معظم المقرنصات الحاملة لدورات المئذنة ادى الى تفكك السياج الخشبى للشرفات .

جامع عبد الرحيم القناتك قبل الترميم  
« وظهر ميل المتكئة »

ب- نظرا للحالة السيئة للاعمدة والعقود كما سبق ذكره استقر الرأي الهندسى على ضرورة فك هذه الأعمدة والعقود حتى يتم تدعيمها وبالفعل تم ذلك مع ترميمها حتى يتم اعادتها فى اماكنها القديمة .

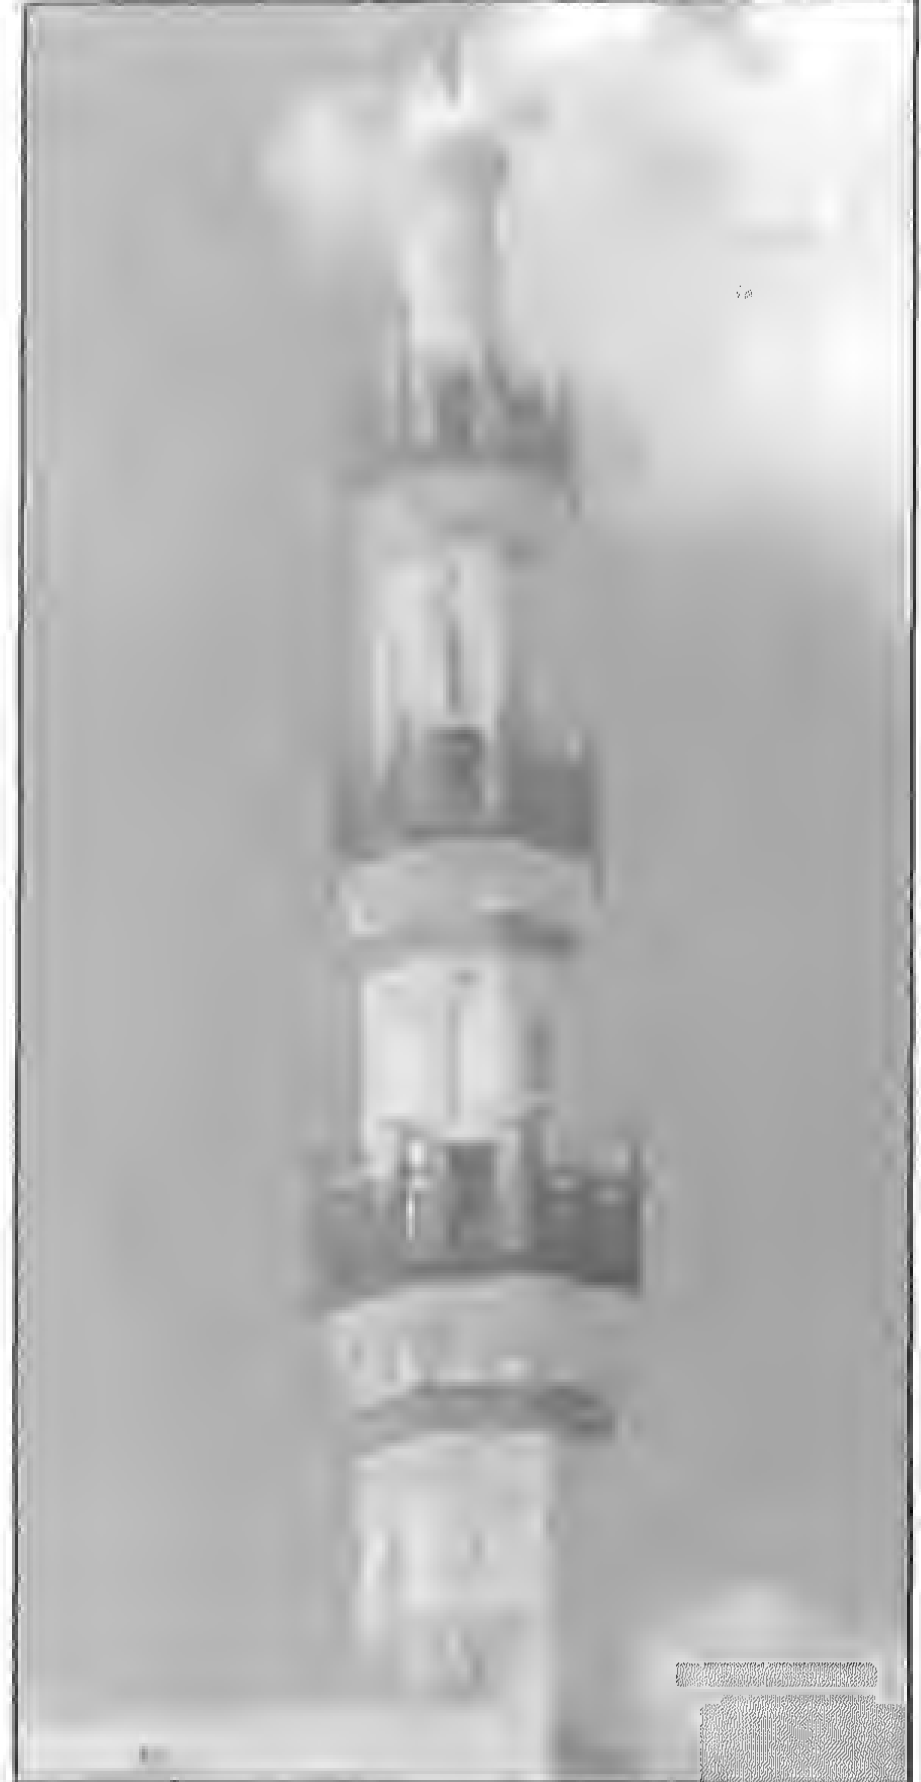
جامع عبد الرحيم الفتاني بعد الترميم

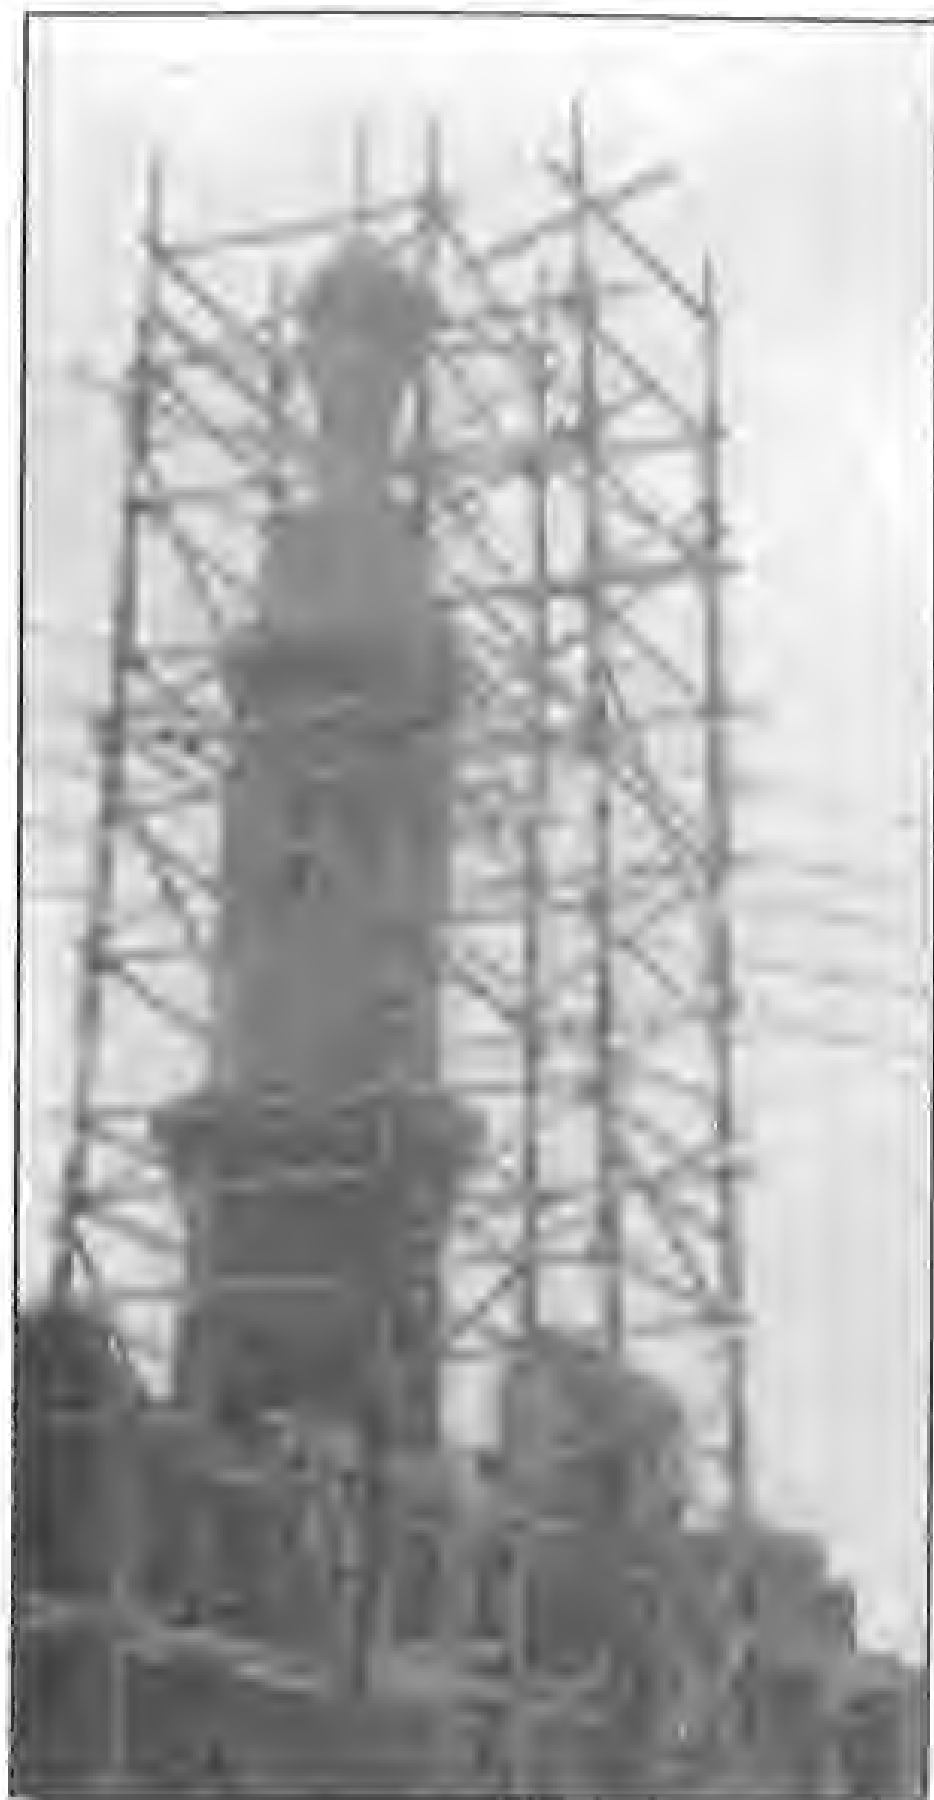
جامع أبو المكارم أثناء الترميم

- ١- تدعيم أساسات الأعمدة من الداخل .

- ٢- تغيير الأرضيات بالكامل وتركيب بلاط حجارى .
- ٣- تركيب طبقات عازلة أفقيا ورأسيا من الرقائق المعدنية للجدران .
- ٤- تكسير أعمال البياض بكامل الجامع داخليا وخارجيا مع عمل الترميمات اللازمة للشروخ وفك عقود المسجد وإعادتها بالشكل الأثرى القديم .
- ٥- فك وإعادة مباني قبة الجامع مع الاحتفاظ بالشكل الأثرى .
- ٦- تغيير الاسقف بالكامل وتركيب أخشاف جديدة وعمل طبقة عازلة وتركيب بلاط للسطح .
- ٧- تغيير نجارة المسجد بالكامل من أبواب وشبابيك بالشكل الأثرى القديم السائد فى ذلك العصر .
- ٨- ترميم المئذنة بالكامل وتشكيل المقرنصات والزخارف وإعادة الشكل المعمارى الأثرى القديم .
- ٩- ترميم السلم الخشبى داخل المئذنة مع تغيير نجارة الدرابزينات طبقا للمواصفات الأثرية الأصلية .
- ١٠- إعادة بناء وترميم وإصلاح دورات المياه من مباني ونجارة وأدوات صحية وقيشانى وبلاط أرضيات .

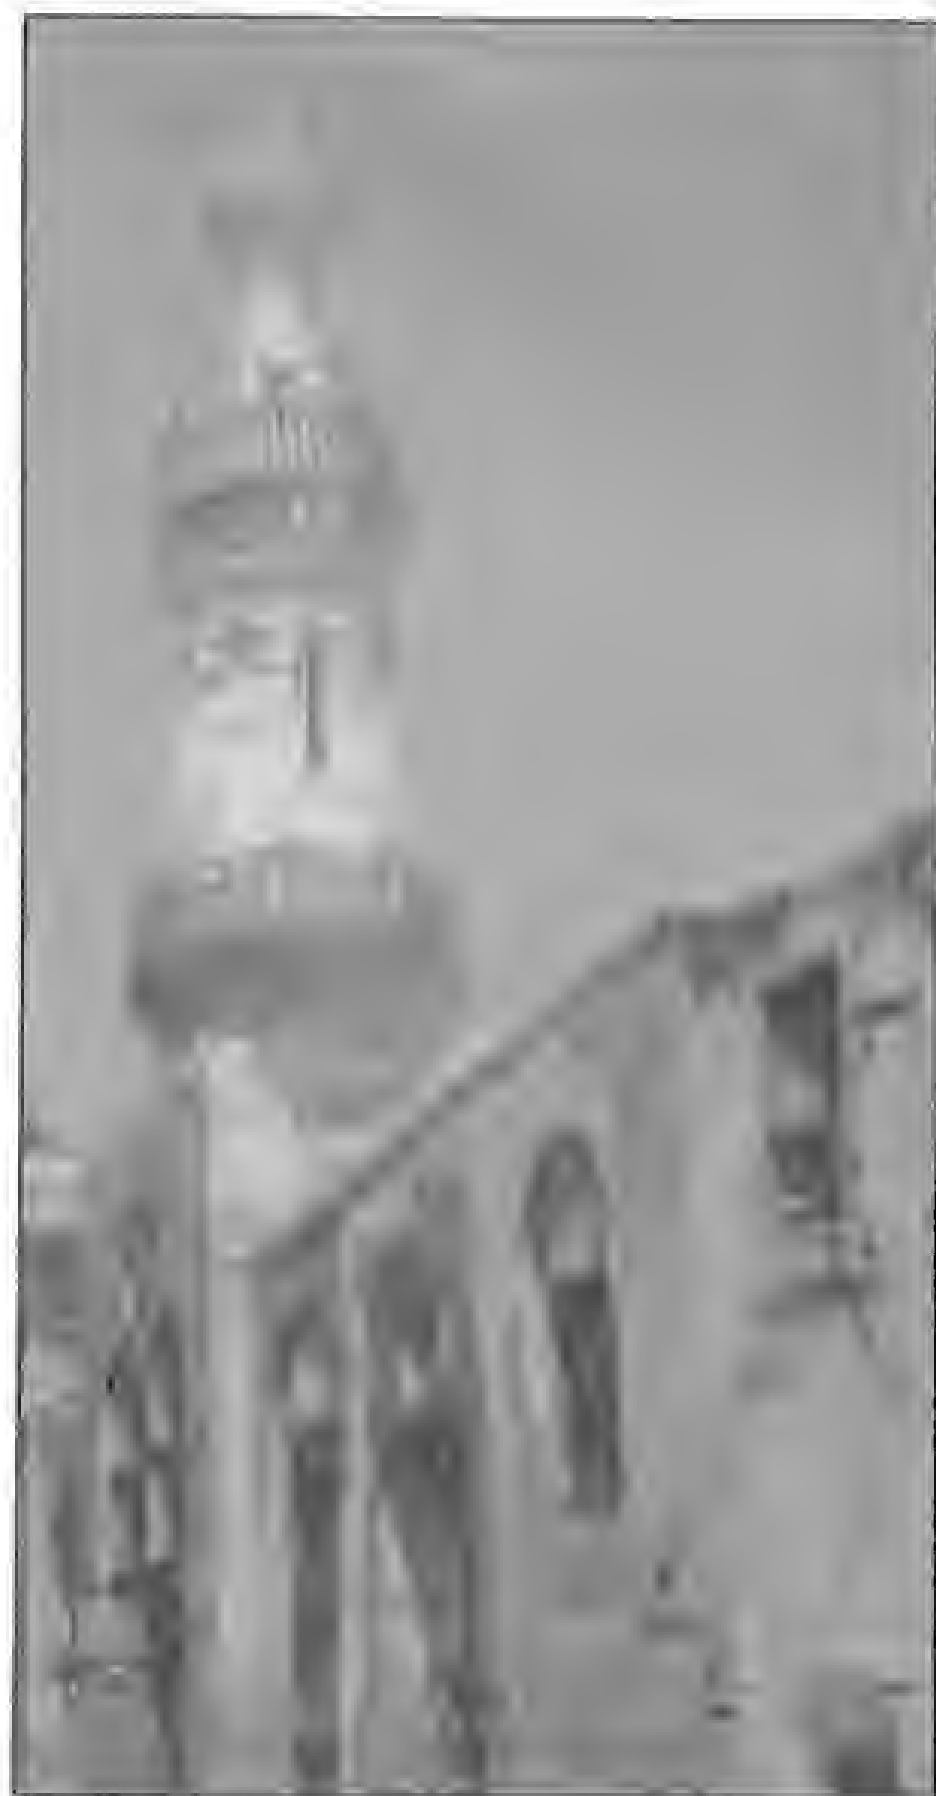
- ١- تهالك تام بالحوائط والأسقف وضعف بالأساسات .
- ٢- تصدع بالحوائط والعقود الداخلية .
- ٣- وجود تصدعات وتهالك بجسم المئذنة ومقرنصاتها .
- ٤- تلف الأرضيات الحجرية من أثر الرشح .
- ٥- تهالك تام بدورات المياه من مبانى وصرف صحى .

جامع أبو المكارم قبل الترميم

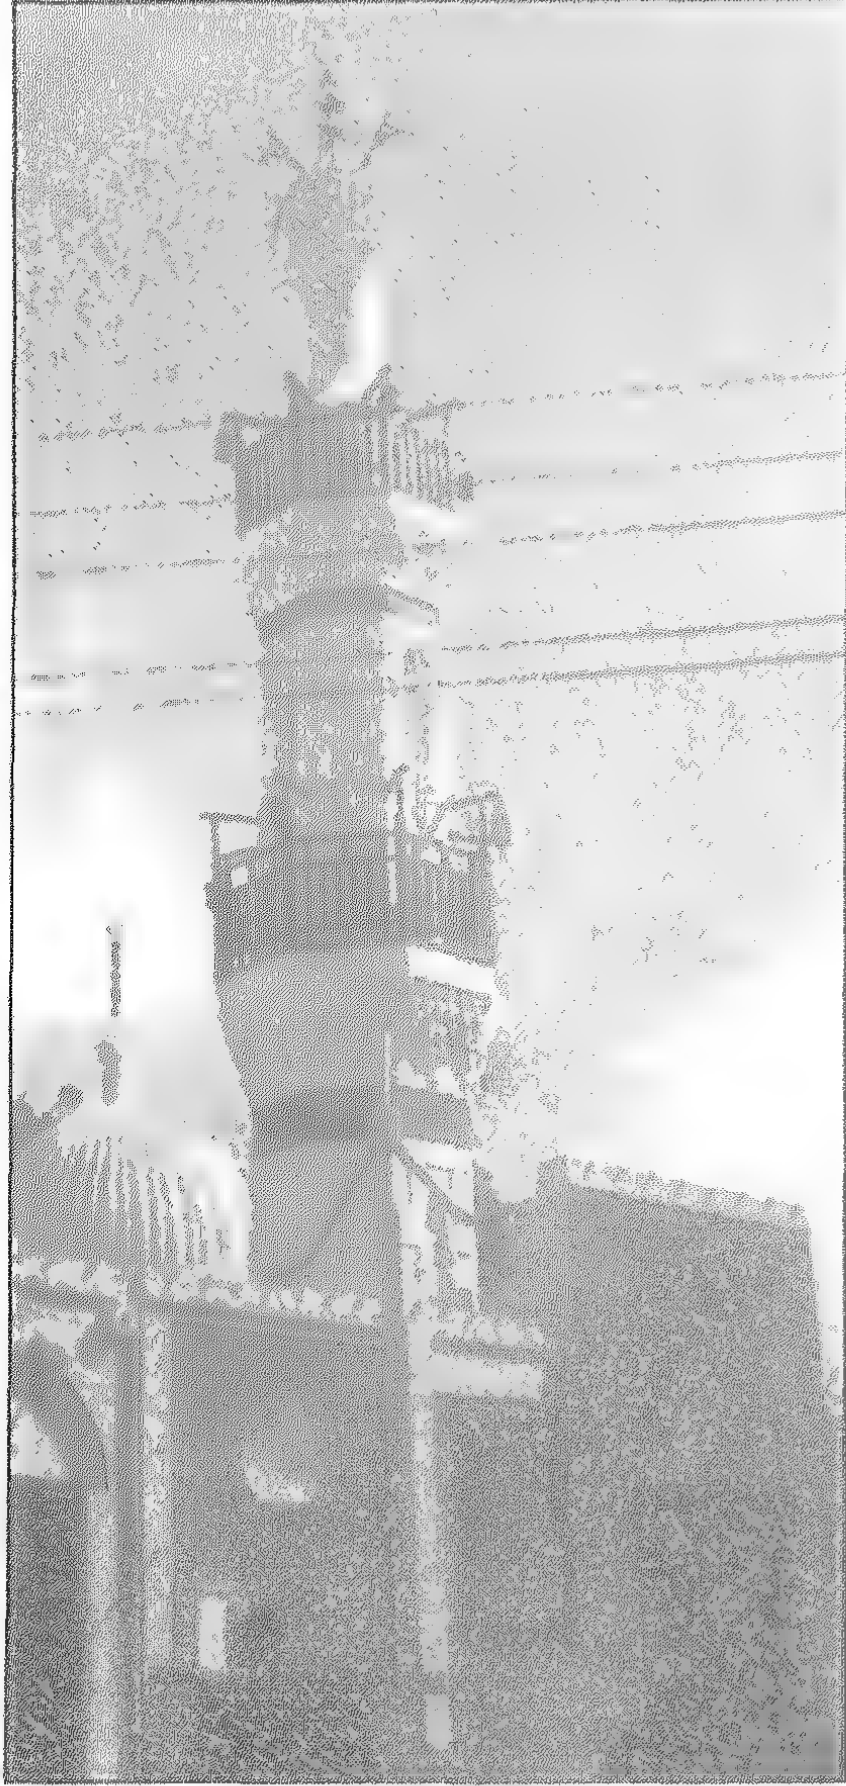
جامع أبو المكارم بعد الترميم

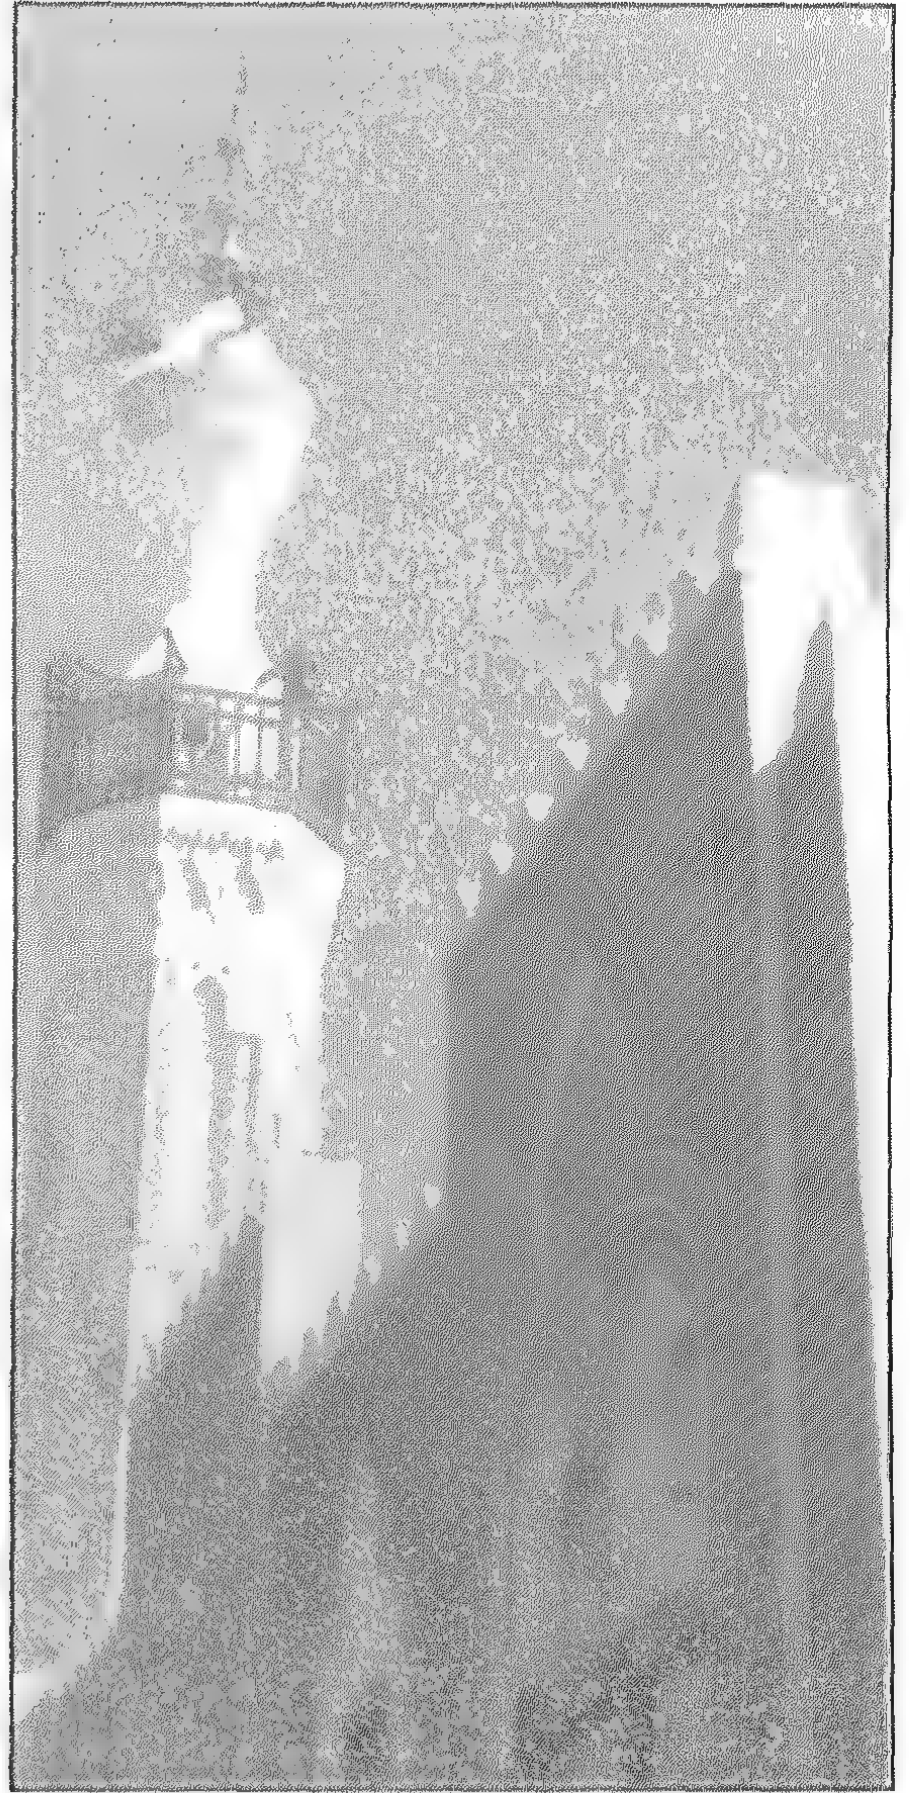
مسجد النميـرك بحد الترميم

- ١- تكسير طبقات البياض القديمة للكشف عن سلامة الجدران .
- ٢- إزالة الجزء الحديث من المئذنة وهي (الخوذة والقلم) وإعادة بنائه على الطراز المعاصر لبناء المسجد ومعالجة المقرنصات .

- ١٠- تركيب رصيف حجري حول جدران المسجد من لخارج صيانة لها .
- ١١- معالجة أخشاب المنبر بمعرفة معهد الحرف الأثرية برشيد .
- ١٢- معالجة أخشاب دكة المبلغ .

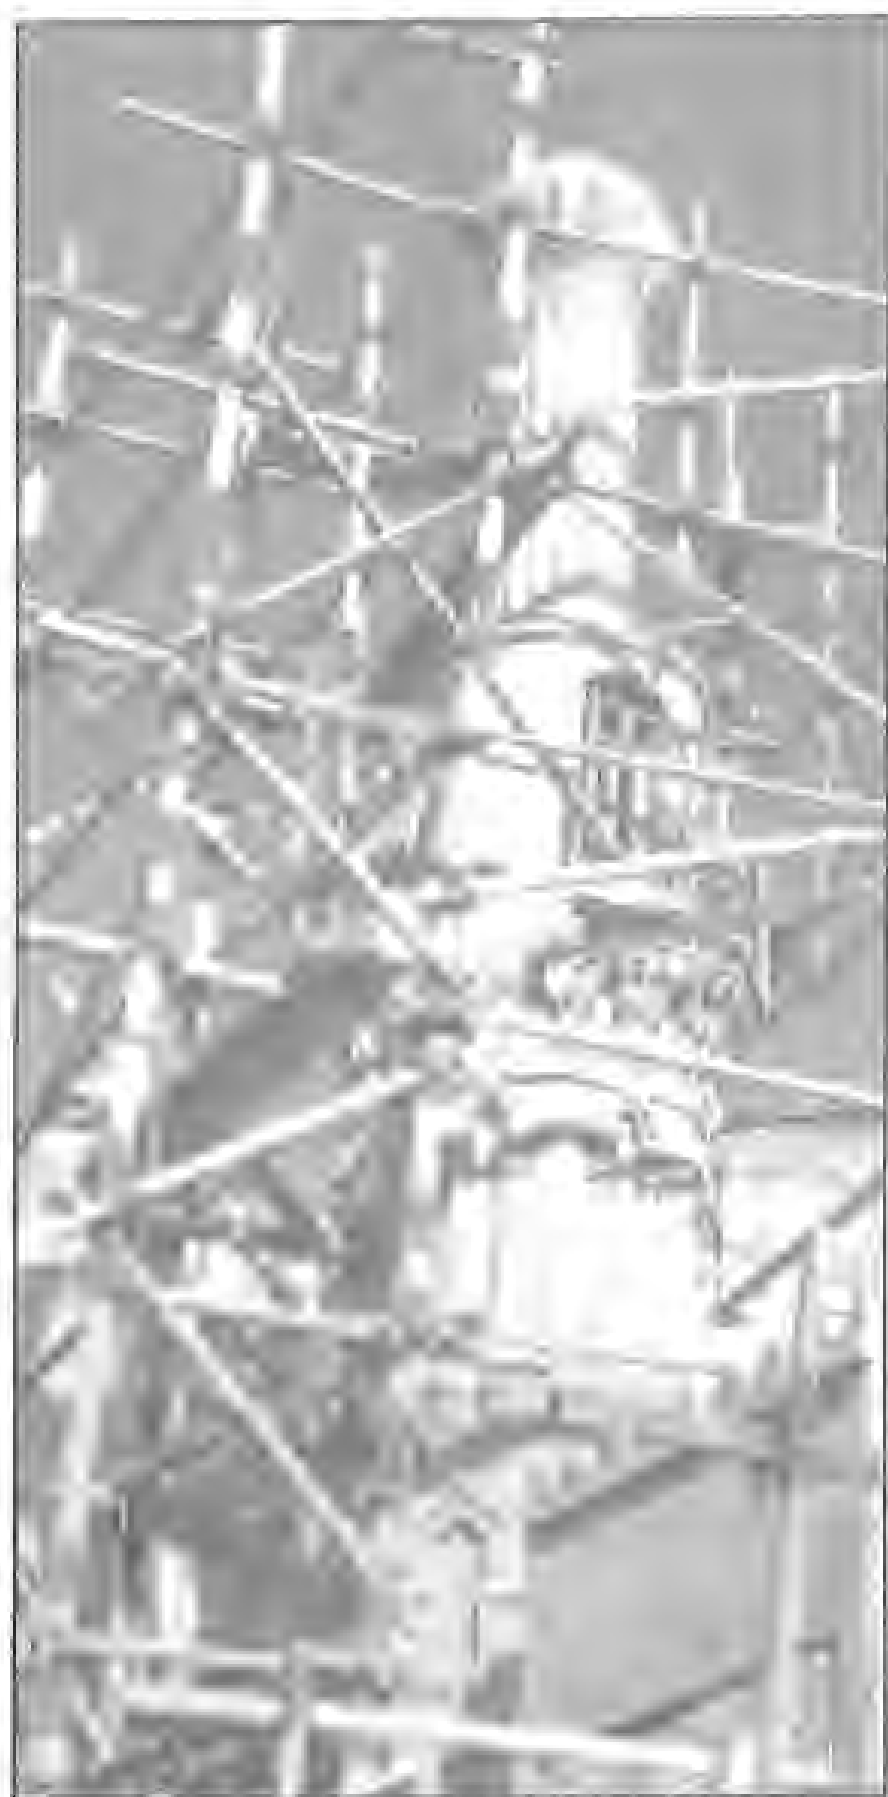
مئذنة مسجد الشيخ شهبان أثناء الترميم

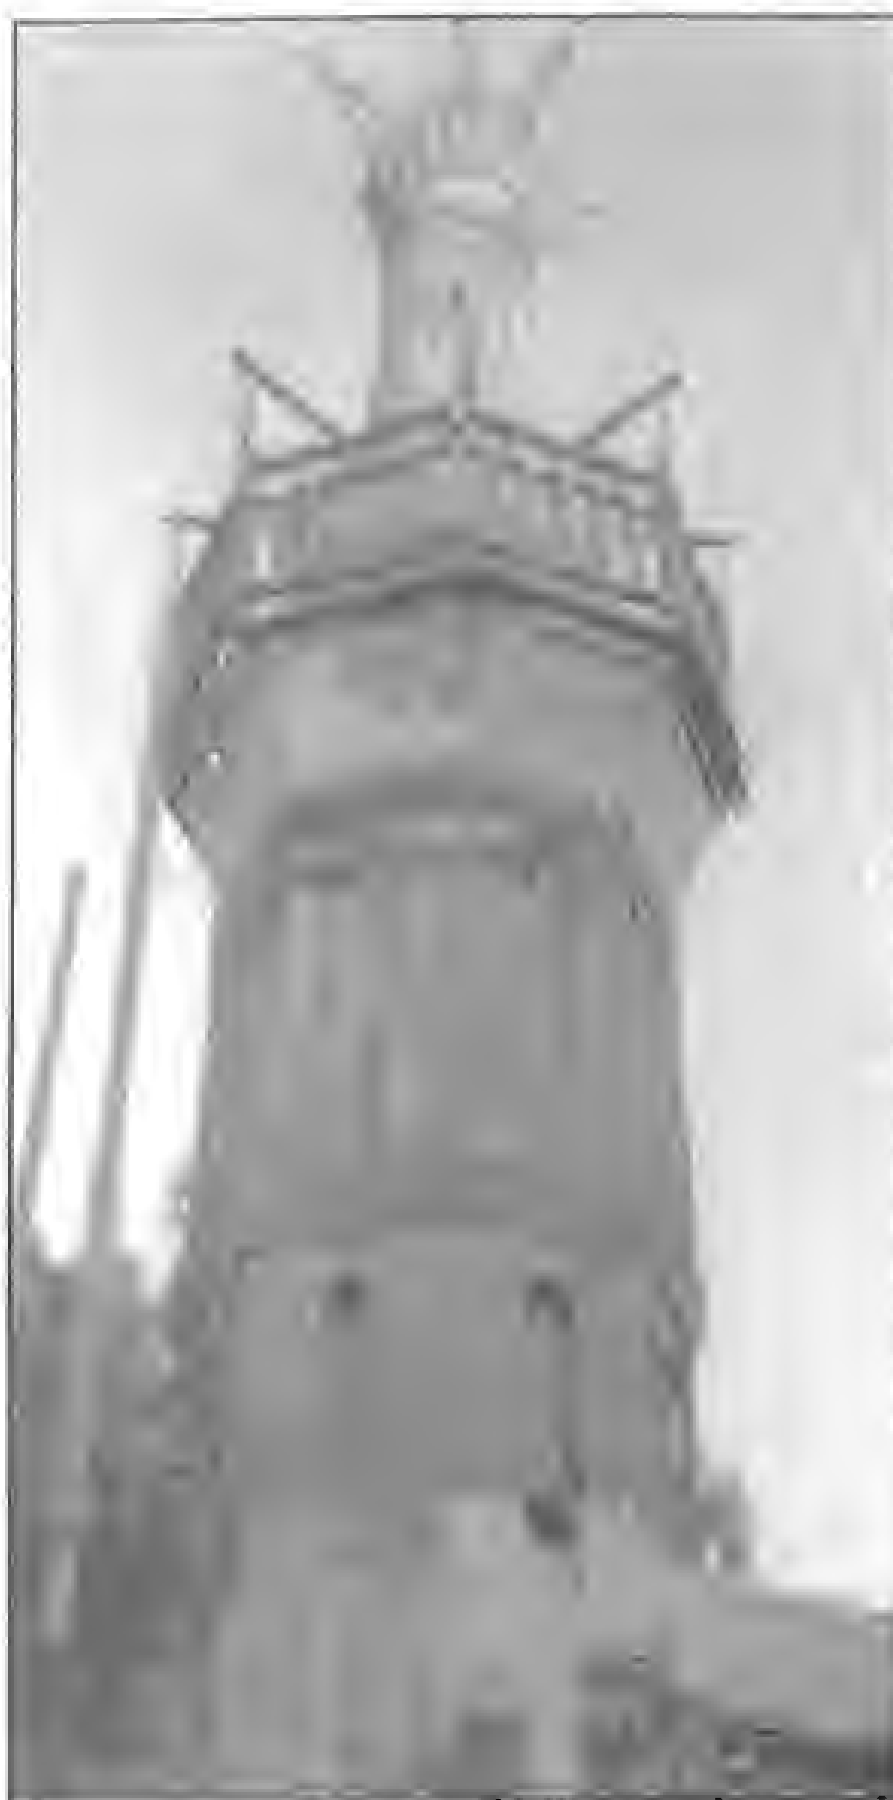
مئذنة مسجد الشيخ شهبان قبل الترميم

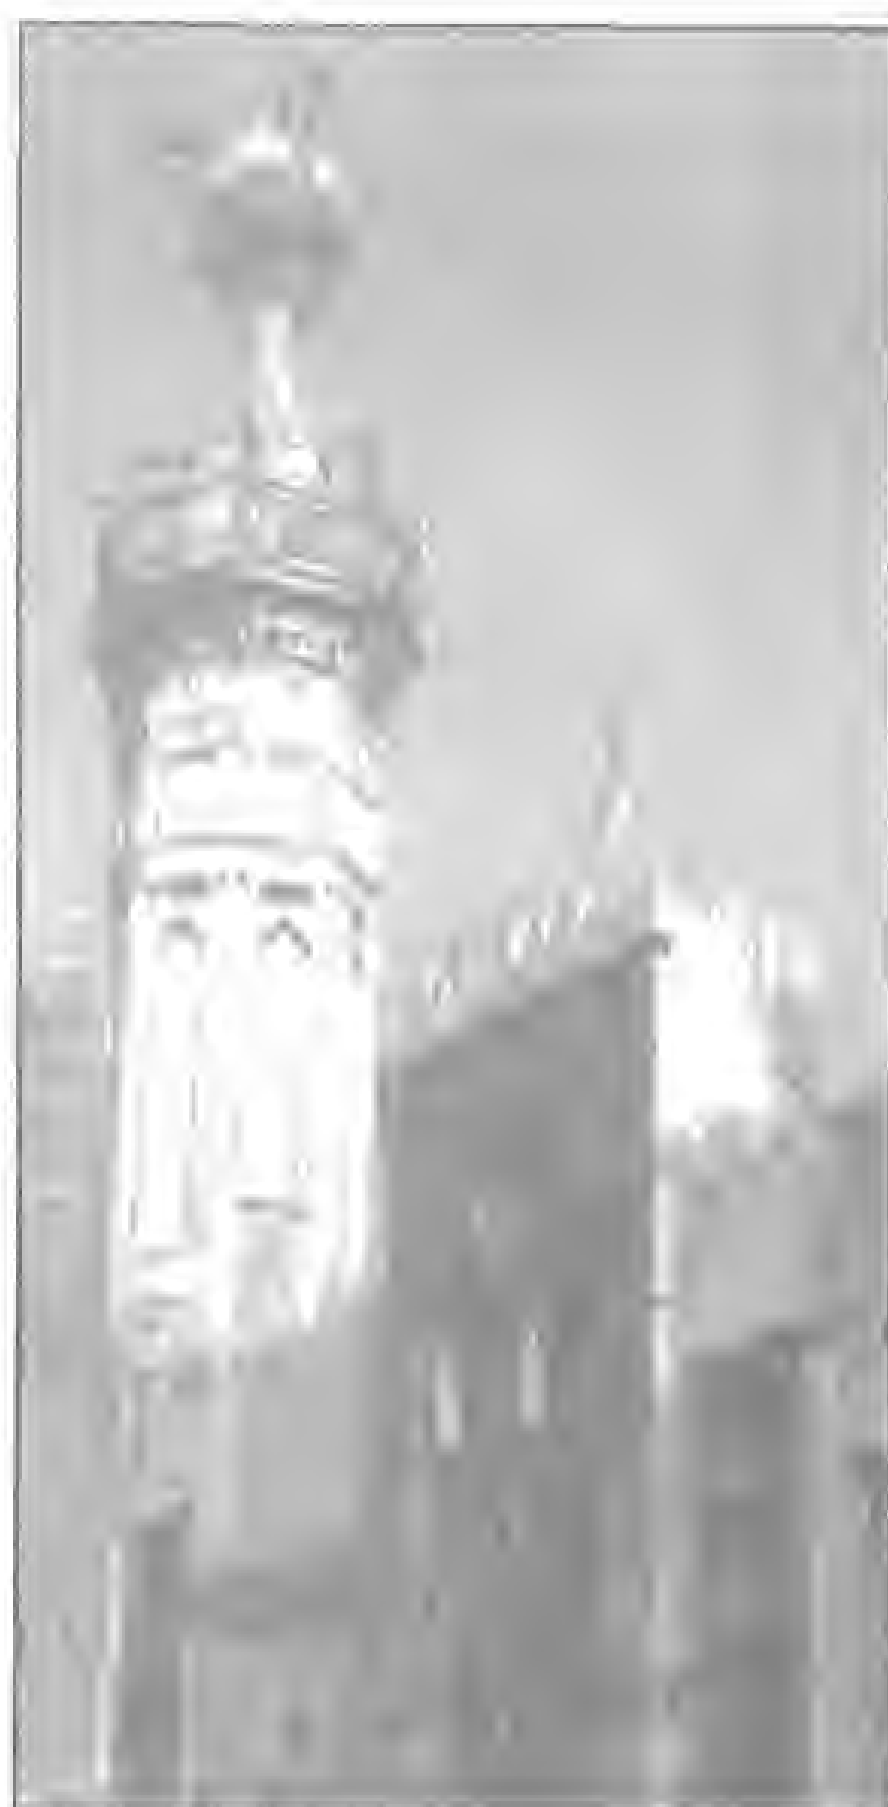
مسجد طاعك الطار قبل الترميم

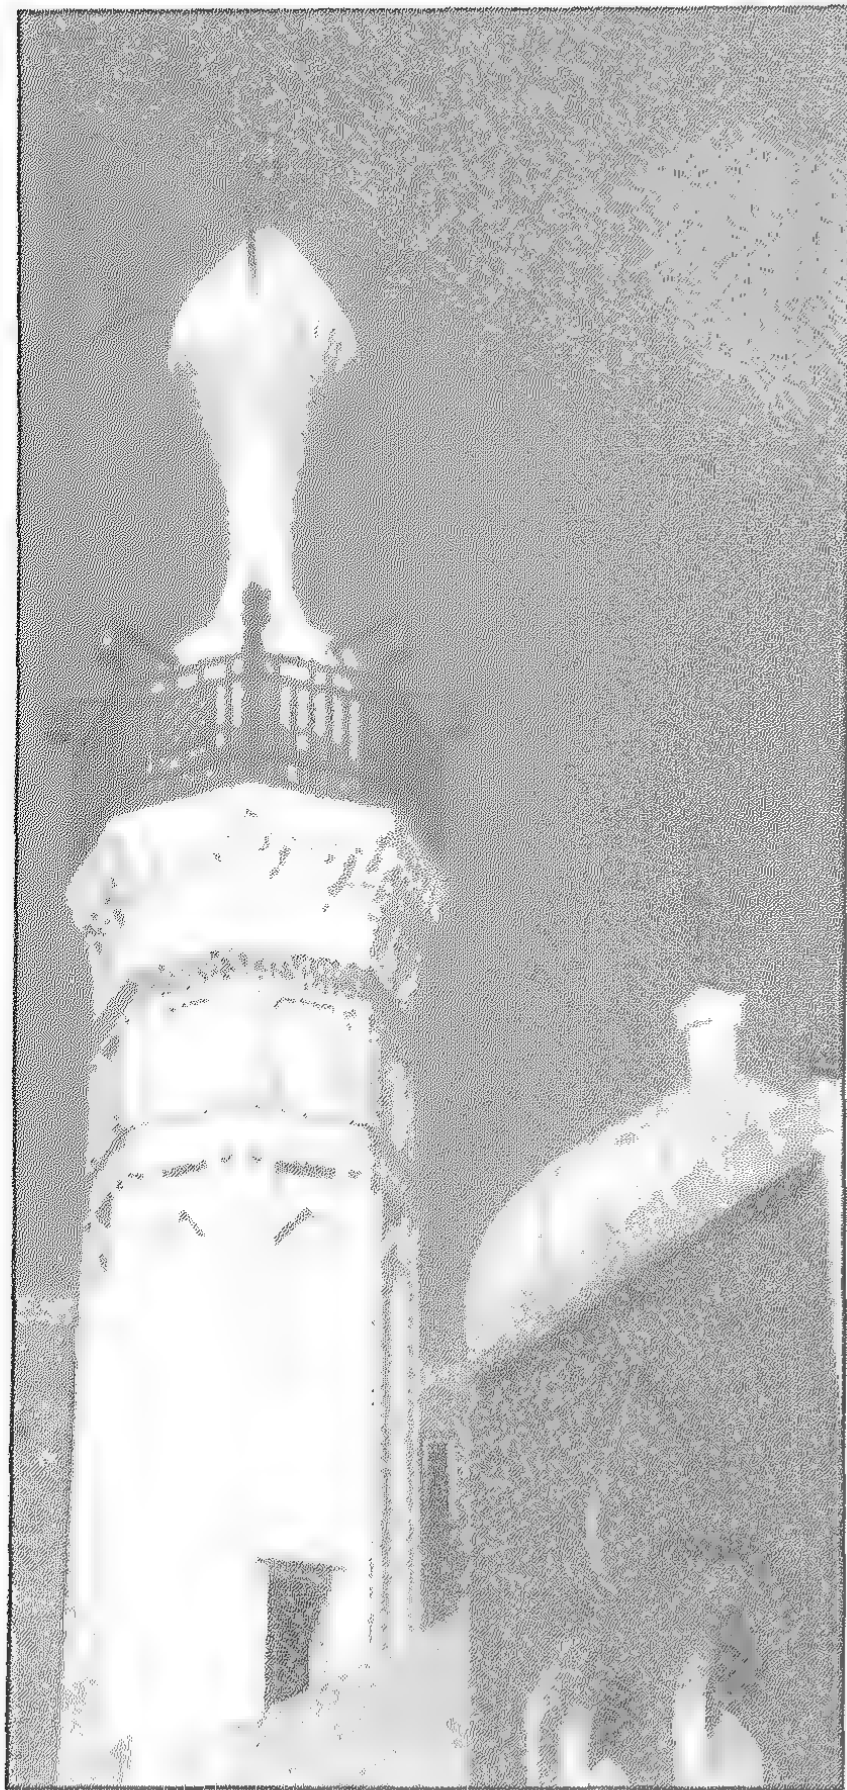
مسجد جامع الكاوي بحد الترميم

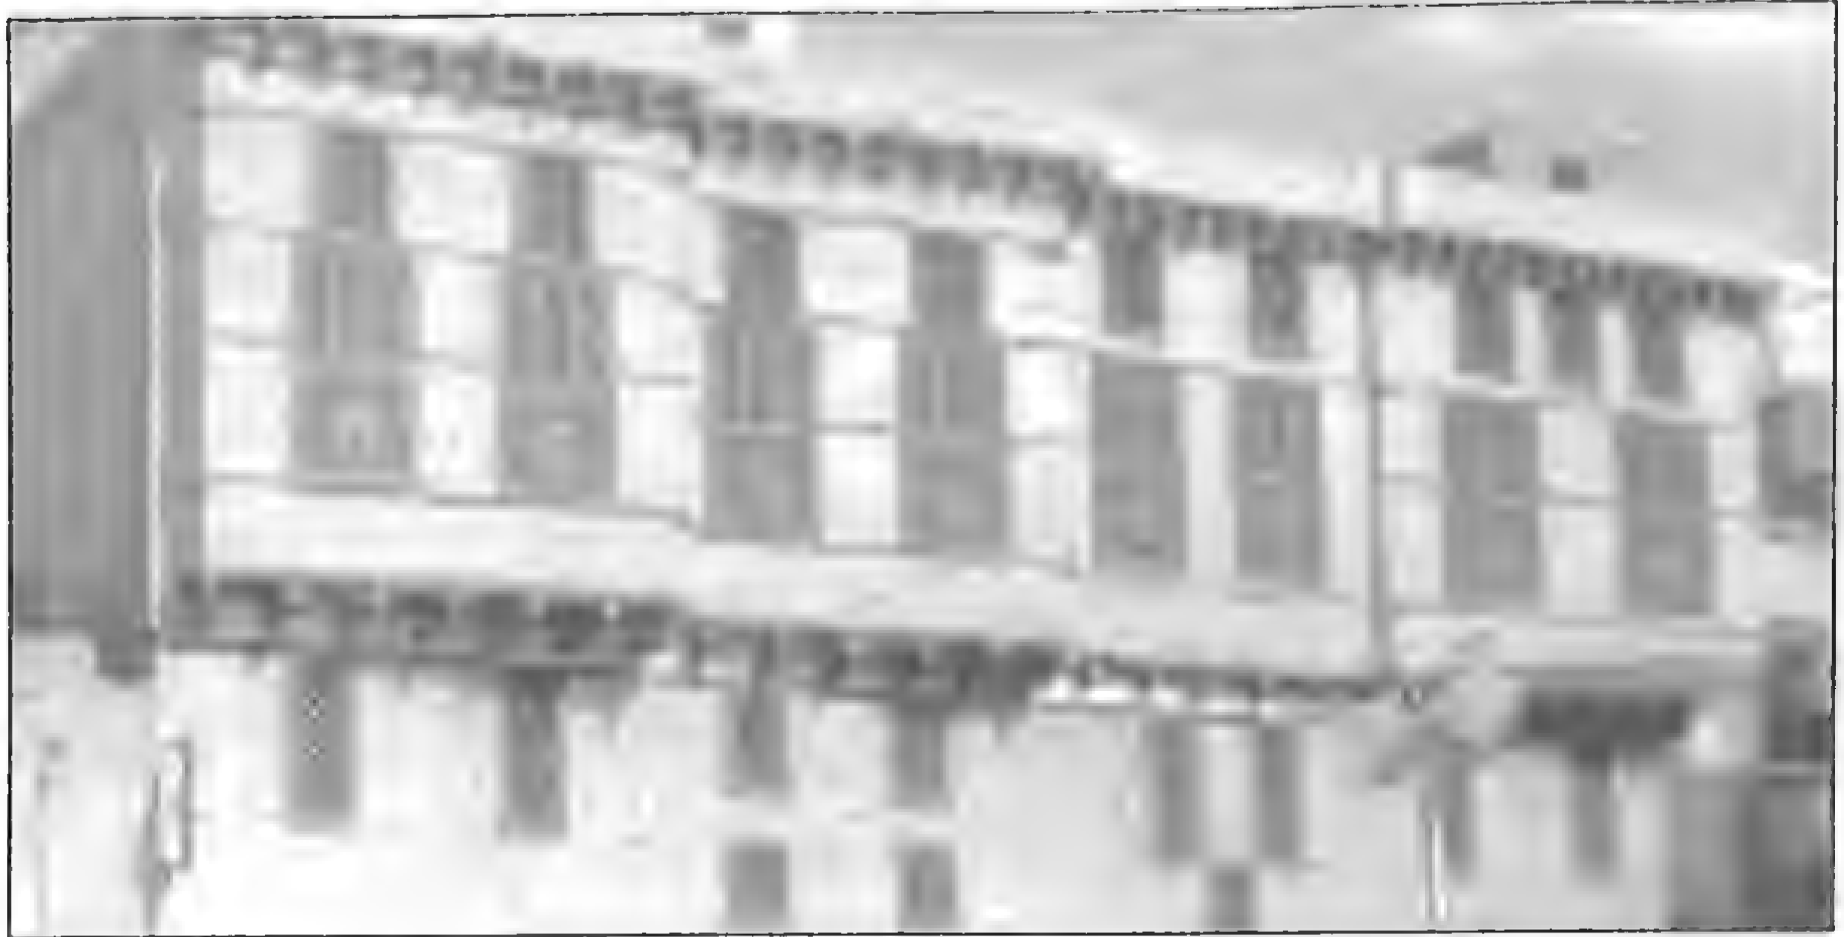
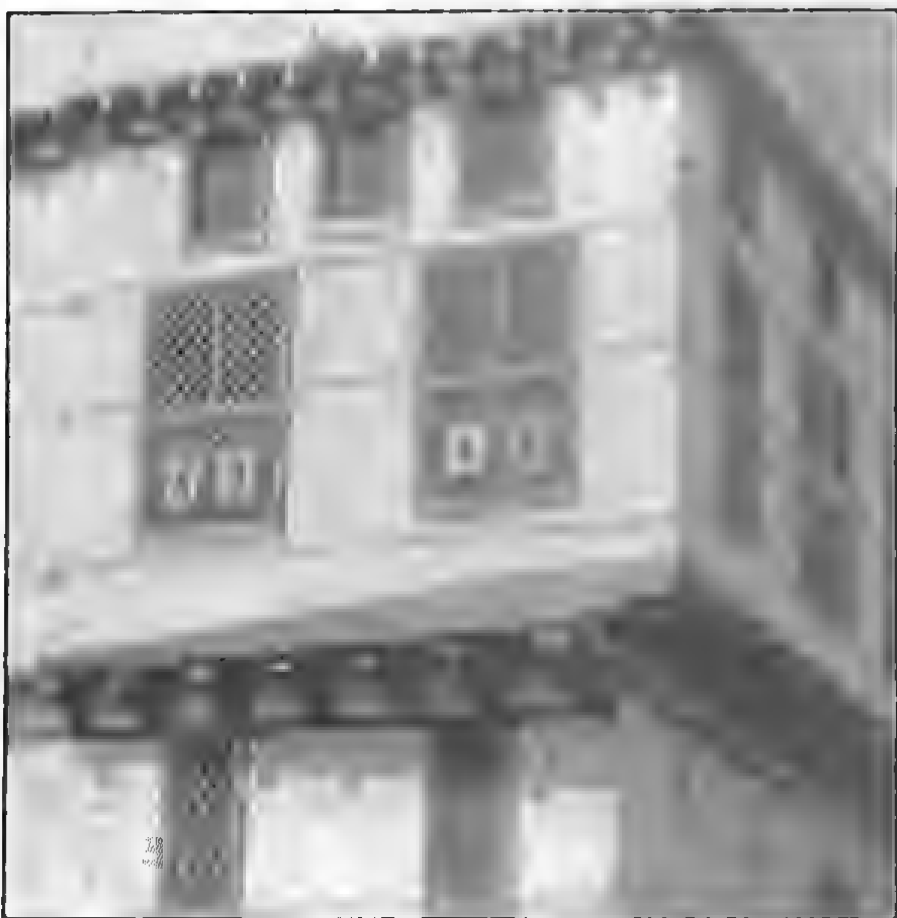
ربع الخطايبه بعد الترميم
